**ANALISIS FAKTOR PENYEBAB KERUSAKAN JALAN RAYA
DI JALAN CEMARA MEDAN**

JELITA MANULLANG

19310090

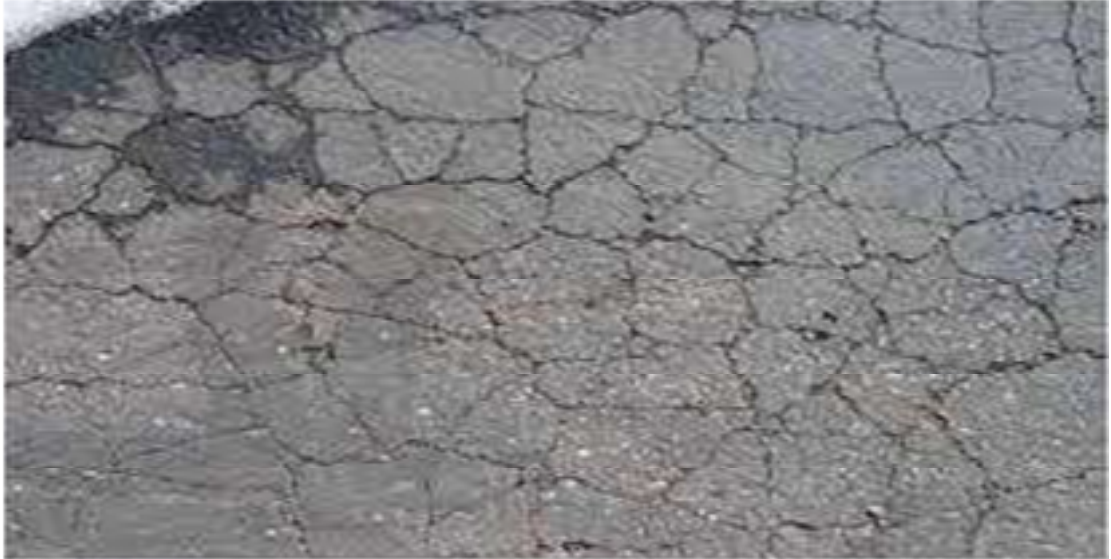
Gambar 2.2 Retak Kulit Buaya.

Retak yang berbentuk sebuah jaringan dari bidang persegi banyak (*polygon*) yang menyerupai kulit buaya, dengan lebar celah lebih besar atau sama dengan 3 mm. Retak ini disebabkan oleh kelelahan akibat beban lalu lintas berulang-ulang yang terdapat pada Tabel 2.12 berikut. Kemungkinan penyebabnya adalah:

- a. Bahan perkerasan atau kualitas material kurang baik sehingga menyebabkan perkerasan lemah atau lapis beraspal yang rapuh (*brittle*),
- b. Pelapukan aspal
- c. Lapisan bawah kurang stabil.

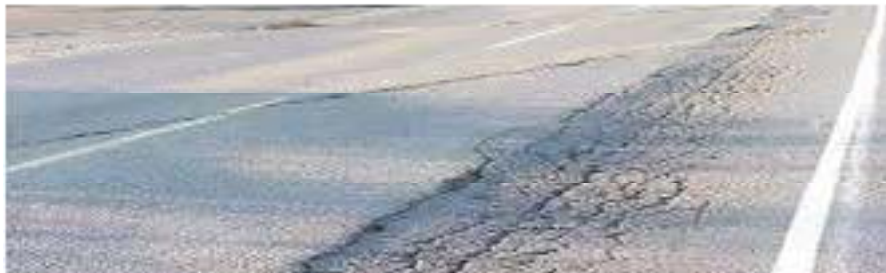
Gambar 2.3 Keriting

Bentuk kerusakan ini berupa gelombang pada lapis permukaan, atau dapat dikatakan alur yang terjadi yang arahnya melintang jalan. Kerusakan ini umumnya terjadi pada tempat berhentinya kendaraan, akibat pengereman kendaraan yang dapat dilihat pada Tabel 2.13 berikut. Kemungkinan penyebabnya adalah:

- Stabilitas lapis permukaan yang rendah.
- Terlalu banyak menggunakan agregat halus.
- Lapis pondasi yang memang sudah bergelombang,

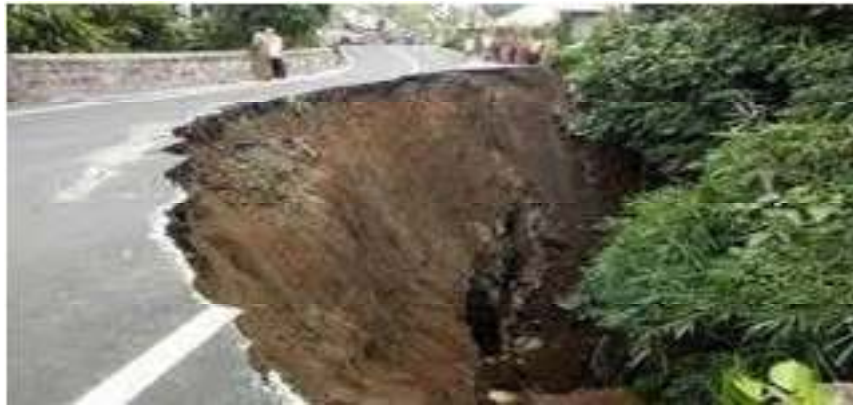
Gambar 2.4 Amblas.

Bentuk kerusakan yang terjadi berupa amblas/turunnya permukaan lapisan permukaan perkerasan pada lokasi-lokasi tertentu dengan atau tanpa retak. Kedalaman retak ini umumnya lebih dari 2 cm dan akan menampung/meresapkan air yang dapat dilihat pada Tabel 2.14 berikut. Kemungkinan penyebabnya adalah:

- a. Beban/berat kendaraan yang berlebihan, sehingga struktur bagian bawah perkerasan jalan atau struktur perkerasan jalan itu sendiri tidak mampu menahannya.
- b. Penurunan bagian perkerasan dikarenakan oleh turunnya tanah dasar.
- c. Pelaksanaan pemadatan yang kurang baik.

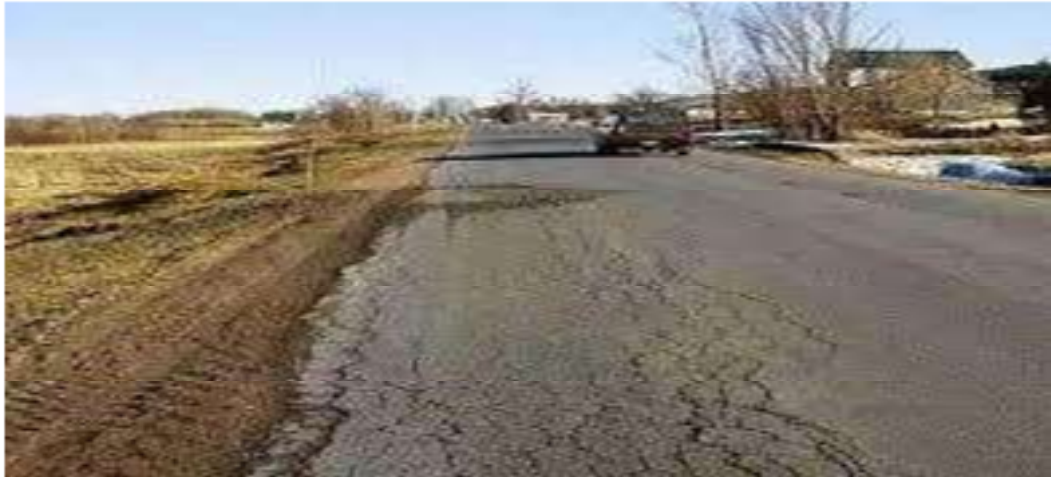
Gambar 2.5 Cacat Tepi Perkerasan
(Sumber: Google 2023)

Kerusakan ini terjadi pada pertemuan tepi permukaan perkerasan dengan bahu jalantanan (bahu tidak beraspal) atau juga pada tepi bahu jalan beraspal dengan tanah sekitarnya. Penyebab kerusakan ini dapat terjadi setempat atau sepanjang tepi perkerasan dimana sering terjadi perlintasan roda kendaraan dari perkerasan ke bahu atau sebaliknya. Bentuk kerusakan cacat tepi dibedakan atas 18 gompal” (*edge break*) atau “penurunan tepi” (*edge drop* yang dapat dilihat pada Tabel 2.15 berikut. Kemungkinan penyebabnya adalah:

- a. Kurangnya dukungan dari tanah lateral (dari bahu jalan),
- b. Drainase kurang baik,
- c. Bahu jalan turun terhadap permukaan perkerasan,
- d. Konsentrasi lalu lintas berat didekat pinggir perkerasan.

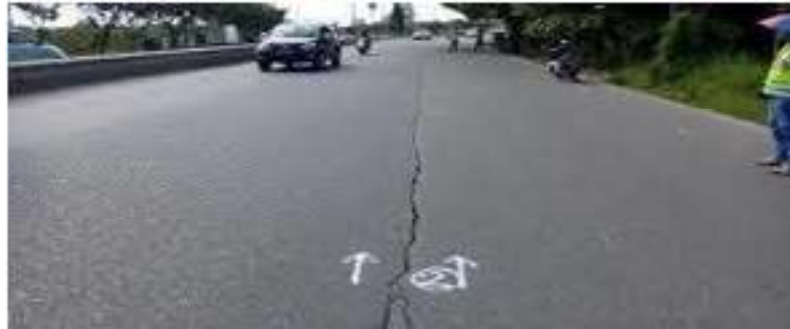
Gambar 2.6 Retak Sambungan Perkerasan

Kerusakan ini pada umumnya terjadi pada permukaan aspal yang telah dihamparkan diatas perkerasan aspal. Retak terjadi pada lapis tambahan (*overlay*) aspal yang mencerminkan pola retak dalam perkerasan beton lama yang berada dibawahnya. Pola retak dapat kearah memanjang, melintang, diagonal, atau membentuk blok yang dapat dilihat pada Tabel 2.16 berikut. Kemungkinan penyebabnya adalah:

- a. Gerakan tanah pondasi.
- b. Hilangnya kadar air dalam tanah dasar yang kadar lempungnya.

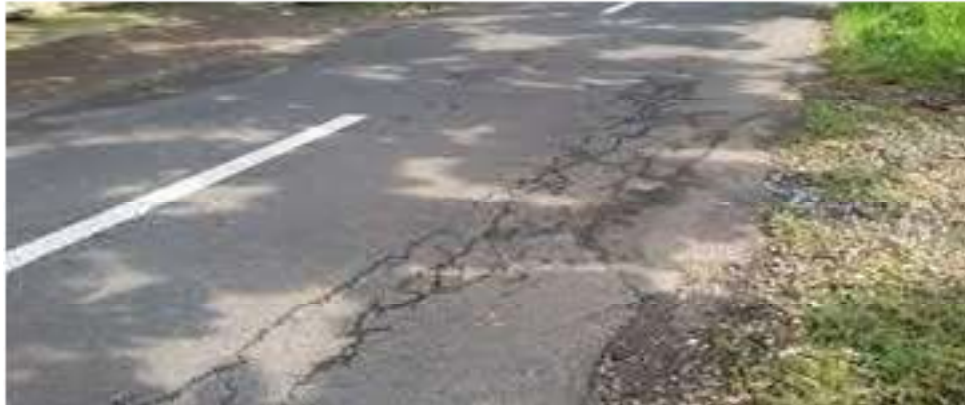
Gambar 2. 7 Penurunan Bahu Pada Jalan

Bentuk kerusakan ini terjadi akibat terdapatnya beda ketinggian antara permukaan perkerasan dengan permukaan bahu/tanah sekitarnya, dimana permukaan bahu lebih rendah terhadap permukaan perkerasan yang terdapat pada Tabel 2.17 berikut. Kemungkinan penyebabnya adalah:

- a. Lebar perkerasan yang kurang,
- b. Material bahu yang mengalami erosi/penggerusan,
- c. Dilakukan pelapisan lapisan permukaan, namun tidak dilaksanakan pembentukan bahu.

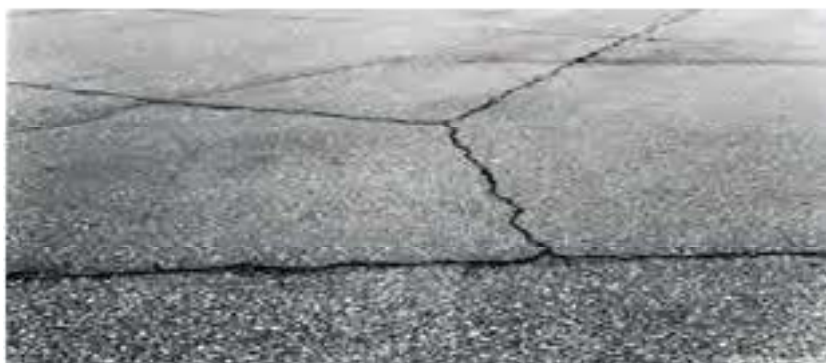
Gambar 2.8 Retak Memanjang dan Melintang

Jenis kerusakan ini terdiri dari macam kerusakan yaitu retak memanjang dan retak melintang pada perkerasan. Retak ini terdiri berjajar yang terdiri dari beberapa celah yang dapat dilihat pada Tabel 2.18 berikut. Kemungkinan penyebabnya adalah:

- a. Sambungan perkerasan.
- b. Perambatan dari retak penyusutan lapisan perkerasan dibawahnya.

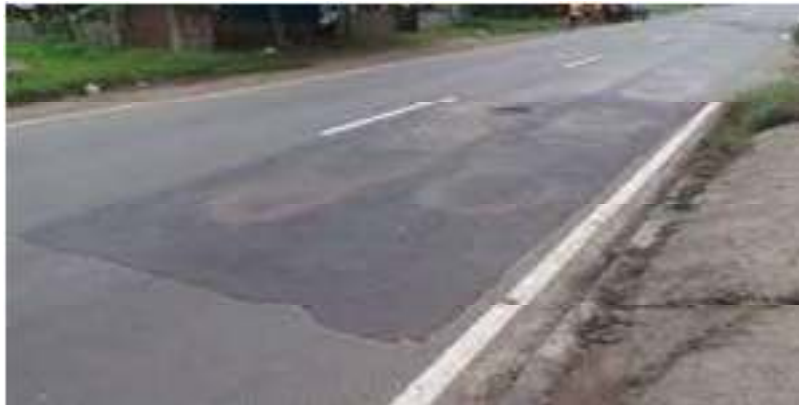
Gambar 2.9 Kerusakan Tambalan

Tambalan dapat dikelompokkan kedalam cacat permukaan, karena pada tingkat tertentu (jika jumlah/luas tambalan besar) akan mengganggu kenyamanan berkendara. Berdasarkan sifatnya, tambalan dikelompokkan menjadi dua, yaitu tambalan sementara; berbentuk tidak beraturan mengikuti bentuk kerusakan lubang, dan tambalan permanen; berbentuk segi empat sesuai rekonstruksi yang dilaksanakan yang dapat dilihat pada Tabel 2.19 kemungkinan penyebabnya adalah:

- a. Perbaikan akibat dari kerusakan permukaan perkerasan,
- b. Perbaikan akibat dari kerusakan struktural perkerasan,
- c. Penggalan pemasangan saluran pipa.

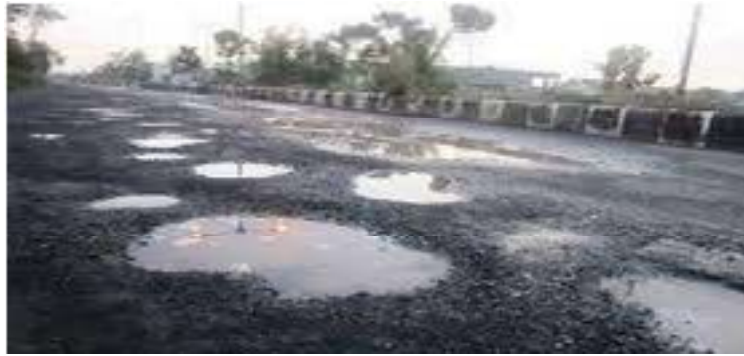
Gambar 2.10 Kerusakan Lubang.

Kerusakan ini berbentuk seperti mangkok yang dapat menampung dan meresapkan air pada bahu jalan. Kerusakan ini terkadang terjadi di dekat retakan, atau di daerah drainasenya kurang baik (sehingga perkerasan tergenang oleh air) yang dapat dilihat pada Tabel 2.20 dengan kemungkinan penyebabnya adalah:
