**EVALUASI KERUSAKAN JALAN MENGGUNAKAN  
METODE PAVEMENT CONDITION INDEX (PCI) PADA  
JALAN VETERAN, PASAR 7, HELVETIA**

*Diajukan untuk melengkapi persyaratan memperoleh gelar Sarjana Strata Satu  
(S-1) pada Program Studi Teknik Sipil Fakultas Teknik  
Universitas HKBP Nommensen Medan*

**ROIMAN JERYANTO PANJAITAN**  
**20310032**

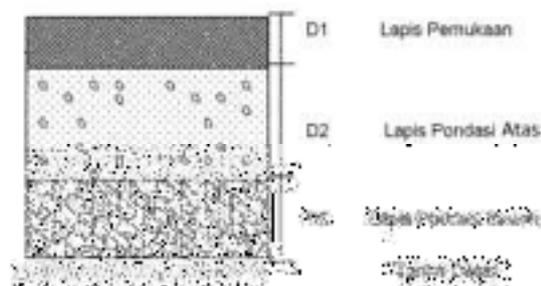
Gambar 2. 1 Komponen Struktur Perkerasan Lentur  
(Sumber : Hardiyatmo, 2015)

konstruksi jalan adalah proses yang melibatkan perencanaan, desain, dan pembangunan infrastruktur jalan yang mencakup persiapan tanah, pemasangan lapisan pondasi, dan lapisan permukaan. Setiap tahapan dalam konstruksi jalan harus dilakukan dengan cermat untuk memastikan jalan yang dibangun memiliki kualitas, kestabilan, dan daya tahan yang optimal, serta mampu memenuhi kebutuhan lalu lintas dengan aman dan efisien. (Sukirman, S. 1992). pemilihan perkerasan lentur baik digunakan pada jalan yang dilalui beban lalu lintas ringan sampai sedang berupa jalan perkotaan, perkerasan bahu jalan, jalan dengan sistem utilitas terletak di bawah perkerasan jalan atau perkerasan dengan konstruksi bertahap. Tipikal komponen struktur perkerasan lentur dapat dilihat pada Gambar 2.1 berikut :

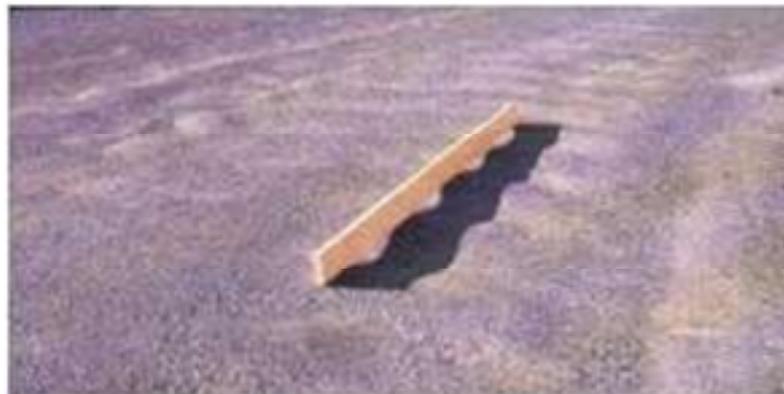
Gambar 2. 2 Bergelombang (*Corrugation*)

Bergelombang atau keriting adalah kerusakan oleh akibat terjadinya deformasi plastis yang menghasilkan gelombang-gelombang melintang atau tegak lurus arah perkerasan aspal. Faktor penyebab kerusakan gelombang adalah karna aksi lalu lintas disertai dengan permukaan perkerasan tidak stabil. Permukaan perkerasan tidak stabil ini, disebabkan karena campuran lapisan aspal yang buruk, misalnya akibat terlalu tingginya kadar aspal, terlalu banyaknya agregat halus. Hal ini dapat dilihat pada Gambar 2.2

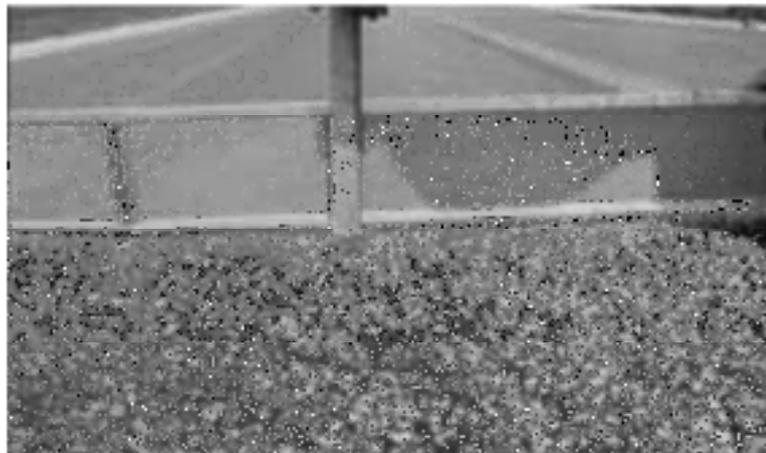
Gambar 2. 3 Alur (*Rutting*)

Bentuk kerusakan ini terjadi pada lintasan roda sejajar dengan as jalan dan berbentuk alur. Alur biasanya baru kelihatan jelas ketika hujan dan terjadi genangan air didalamnya.

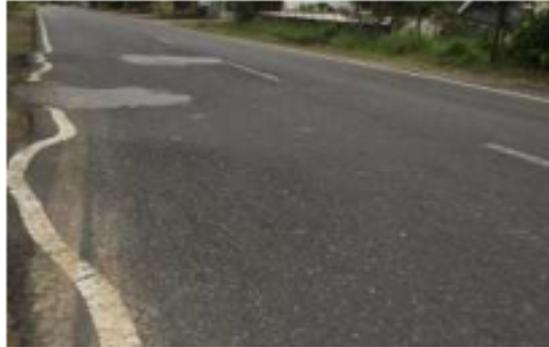
Gambar 2. 4 Amblas (*Depression*)

Amblas adalah suatu kondisi kerusakan pada perkerasan jalan yang ditandai dengan penurunan atau penuraman permukaan jalan di suatu area tertentu, sehingga membentuk cekungan atau depresi seperti yang terlihat Gambar 2.4.

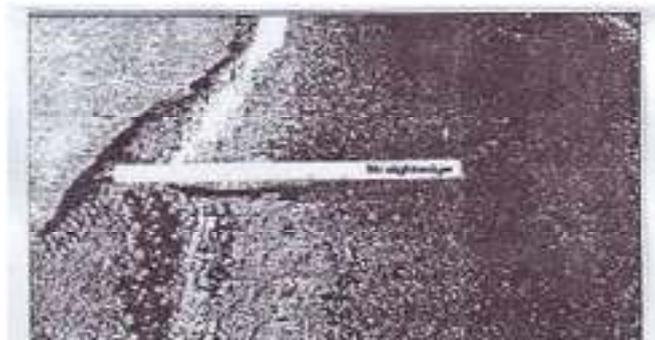
Gambar 2. 5 Sungkur (*Shoving*)

Sungkur adalah salah satu jenis kerusakan pada perkerasan jalan yang ditandai dengan terangkatnya permukaan jalan di sepanjang tepi lapisan perkerasan.

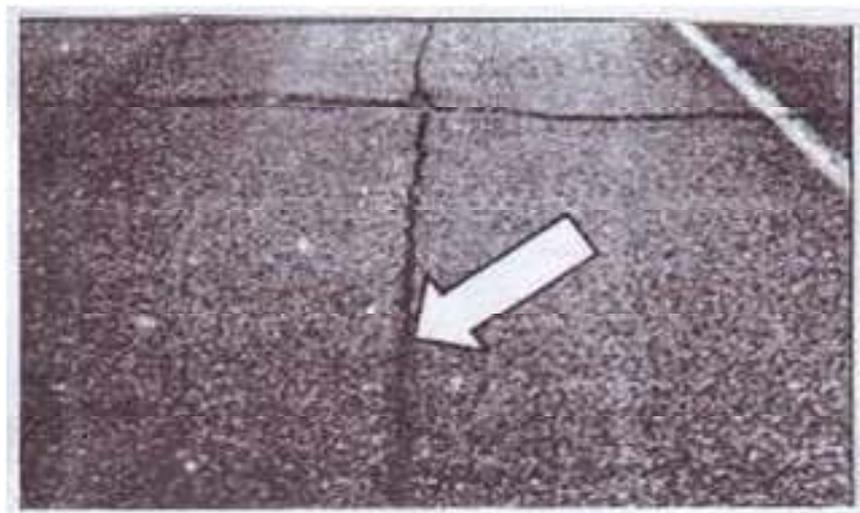
Gambar 2. 8 Retak Memanjang (*Longitudinal Cracks*)

Retak memanjang adalah suatu retak yang berbentuk memanjang pada perkerasan jalan, dapat terjadi dalam bentuk tunggal atau berderet sejajar dan kadang-kadang sedikit bercabang seperti pada Gambar 2.8.

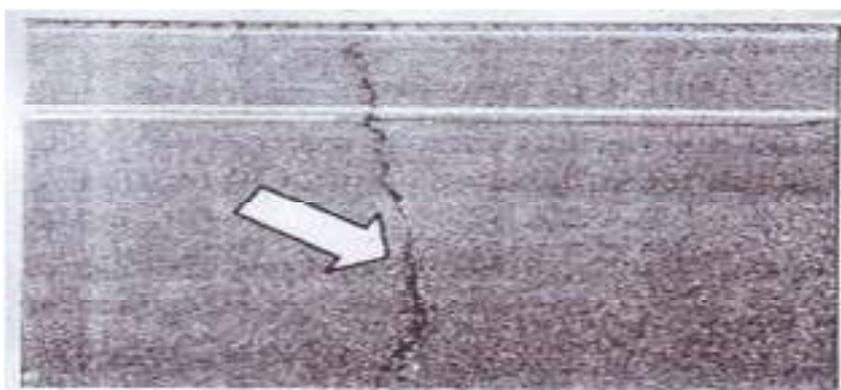
Gambar 2. 9 Retak Melintang (*Transverse Cracks*)

Retak melintang merupakan retakan tunggal yang ditandai dengan adanya retakan yang memotong permukaan jalan secara melintang, atau tegak lurus terhadap sumbu jalan, retak melintang berkembang pada interval jarak yang lebih pendek. Retak melintang dapat dilihat seperti pada Gambar 2.9.

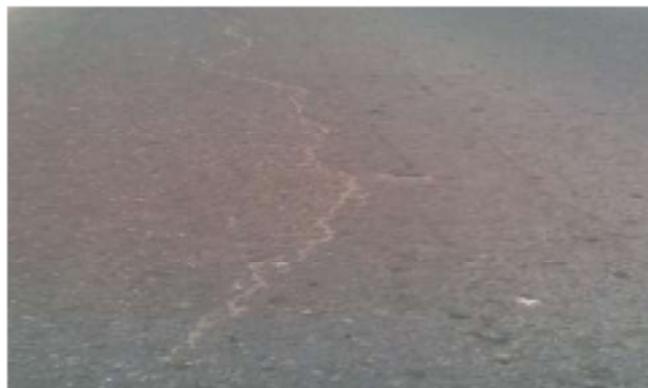
Gambar 2. 11 Retak Berkelok-Kelok (*Meandering Cracks*)

Retak Berkelok-kelok adalah retak yang tidak menyambung satu sama lain, polanya tidak beraturan dan umumnya arahnya berbeda-beda, bentuk kerusakan retak berkelok-kelok dapat terlihat seperti pada Gambar 2.11

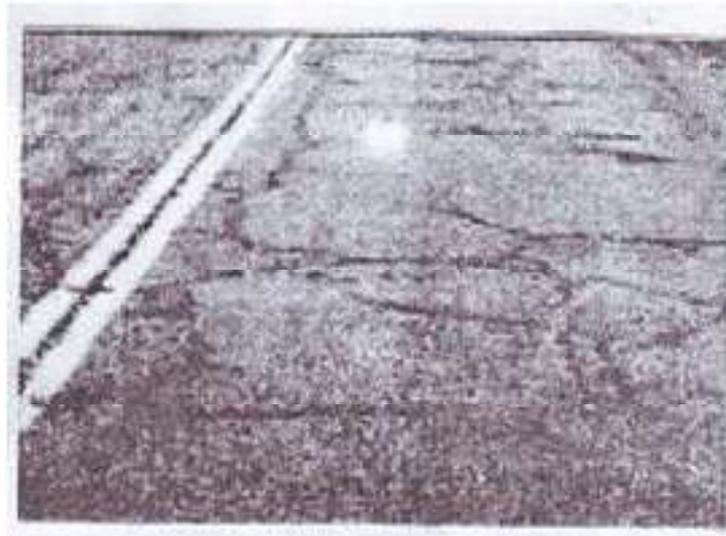
Gambar 2. 13 Retak Blok (*Block Cracks*)  
(Sumber: Hardiyatmo, 2015)

Retak blok (*Block Crack*) adalah jenis keretakan yang terjadi pada permukaan jalan yang terdiri dari segmen-segmen atau blok-blok yang terpisah. Keretakan ini sering kali menyerupai pola jaring laba-laba atau pola pecahan keramik. Retak blok dapat disebabkan oleh beberapa faktor, termasuk pergerakan tanah, penurunan struktural, beban lalu lintas yang berlebihan, perubahan suhu, atau proses pembekuan dan pencairan. Bentuk retak blok yang dapat terlihat seperti

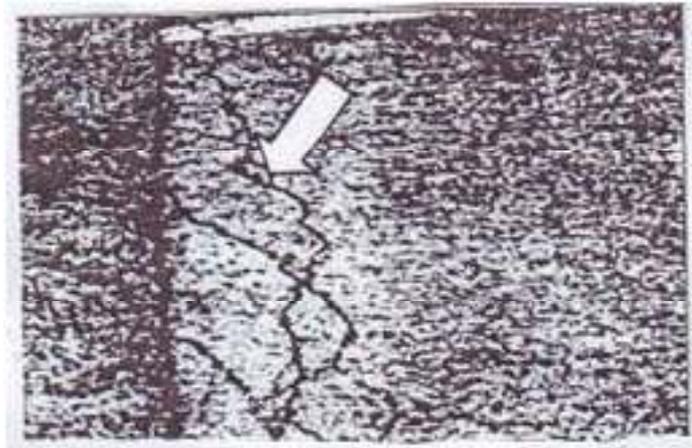
Gambar 2. 14 Retak Pinggir (*Edge Cracking*) / Pinggir Pecah (*Edge Breaks*)

struktural pada perkerasan atau kurangnya dukungan dari bahu jalan. Kelemahan ini dapat diperburuk oleh faktor-faktor lingkungan seperti air yang meresap ke dalam lapisan perkerasan, perubahan suhu, dan tekanan berlebihan dari kendaraan seperti pada Gambar 2.14.

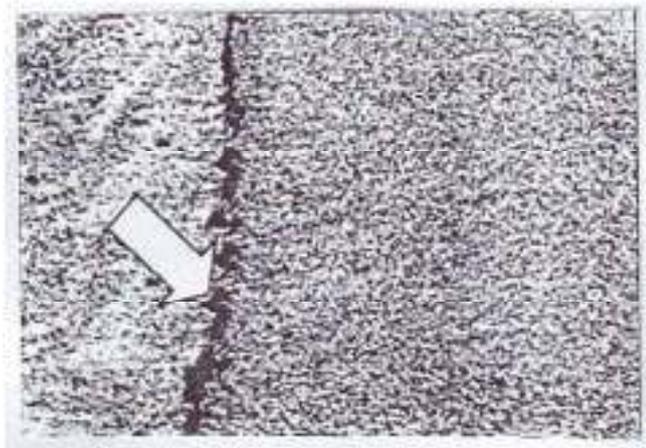
Gambar 2. 15 Jalur/Bahu Turun (*Lane/Shoulder Drop – Off*)

Jalur/bahu jalan turun adalah kondisi di mana bagian tepi atau bahu jalan mengalami penurunan permukaan yang signifikan. Bentuk jalur/bahu turun pada

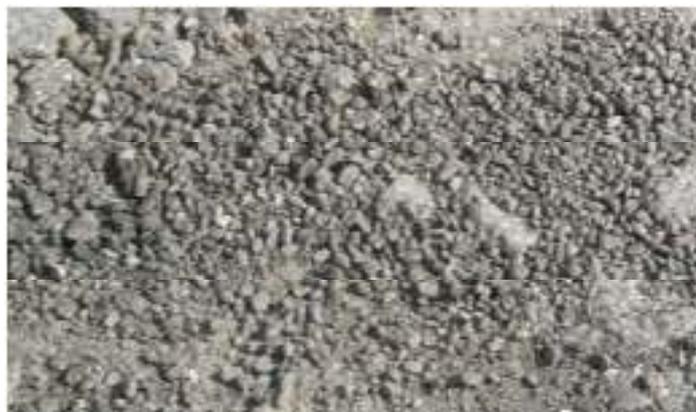
Gambar 2. 16 Kerusakan Pelapukan dan Pelepasan Butir (*Weathering and Raveling*)

kerusakan ini mengakibatkan keluarnya beberapa butiran agregat pada permukaan perkerasan, hal ini umumnya terjadi dalam skala besar. Pada umumnya kerusakan ini diawali dengan terkelupasnya material halus dan kemudian material dengan ukuran lebih besar (material kasar), sehingga pada akhirnya membentuk resevoir dan dapat merembes ke badan jalan. Kerusakan pelapukan dan pelepasan butir (*weathering and raveling*) yang dapat dilihat pada Gambar 2.16.

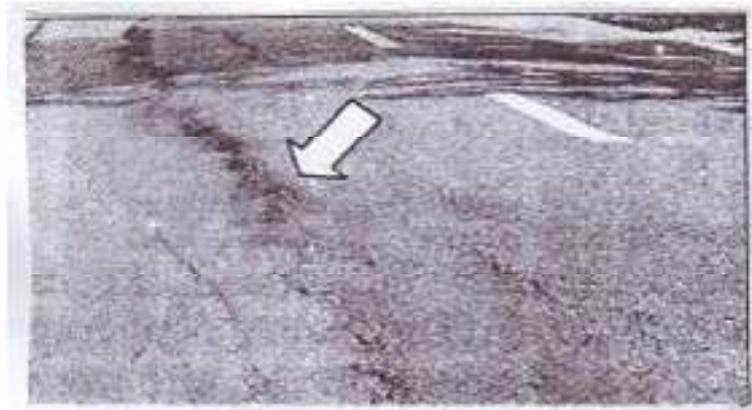
Gambar 2. 17 Kegemukan (*Bleeding/or Flushing*)

berkendara. Kerusakan jalan akibat kegemukan dapat terlihat seperti pada Gambar 2.17.

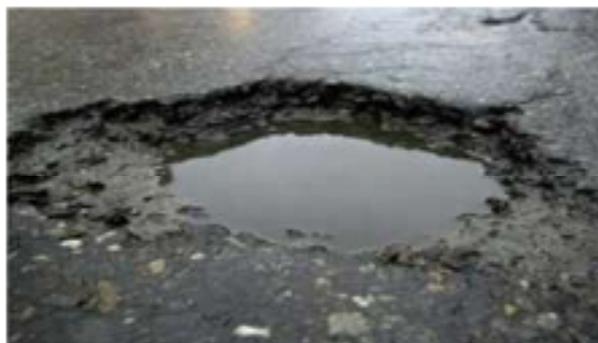
Gambar 2. 19 Lubang (*Pothles*)

Lubang terbentuk akibat hilangnya lapisan aus dan material lapis pondasi (base) pada permukaan perkerasan. Lubang kecil biasanya berdiameter kurang dari 0,9 m dan berbentuk mangkuk, dengan tepi yang tajam dan mendekati vertikal. Lubang ini dapat terhubung dengan kerusakan permukaan lainnya atau tidak. Beban lalu lintas yang menggerus permukaan perkerasan menyebabkan terjadinya lubang, yang memungkinkan air masuk dan menyebabkan disintegrasi akibat melemahnya lapis pondasi (base) atau mutu campuran lapis permukaan yang kurang baik. Air yang masuk ke dalam lubang dan lapis pondasi ini mempercepat kerusakan jalan. Bentuk lubang pada permukaan jalan dapat terlihat

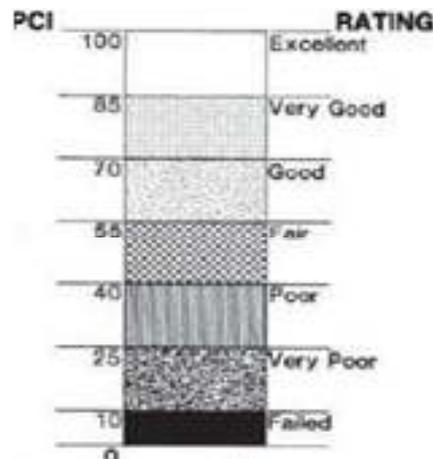
Gambar 2. 20 Sistem Penilaian *Pavement Condition Index* (PCI)

Metode evaluasi kondisi perkerasan jalan menggunakan PCI terdiri dari tiga tingkatan kerusakan, yaitu L (*low severity level*), M (*medium severity level*), dan H (*high severity level*), dengan rentang nilai antara 0 hingga 100. Nilai 0 menunjukkan kondisi perkerasan yang gagal (*failed*), sementara nilai 100 menunjukkan kondisi perkerasan yang sangat baik. Penilaian PCI dilakukan berdasarkan survei visual kondisi jalan yang mencakup tipe kerusakan, tingkat kerusakan (*severity*), dan jumlahnya (Febriani, 2020). Berikut detail nilai *index* dan *rating index condition* :

1. Gagal (*failed*) berada diangka 0-10.
2. Sangat buruk (*very poor*) berada diangka 11-25.
3. Buruk (*poor*) berada diangka 26-40.
4. Sedang (*fair*) berada diangka 41-55
5. Baik (*good*) berada diangka 56-70.
6. Sangat baik (*very good*) berada diangka 71-85.
7. Sempurna (*excellent*) berada diangka 86-100.

Setelah mengetahui nilai *Pavement Condition Index* (PCI), maka langkah berikutnya adalah mengevaluasi kondisi perkerasan mulai dari gagal (*failed*), sangat jelek (*very poor*), jelek (*poor*), sedang (*fair*), baik (*good*), sangat baik (*very good*) hingga sempurna (*excellent*). Sistem Penilaian Menurut Metode *Pavement Condition Index* (PCI) ada pada Gambar 2.21.

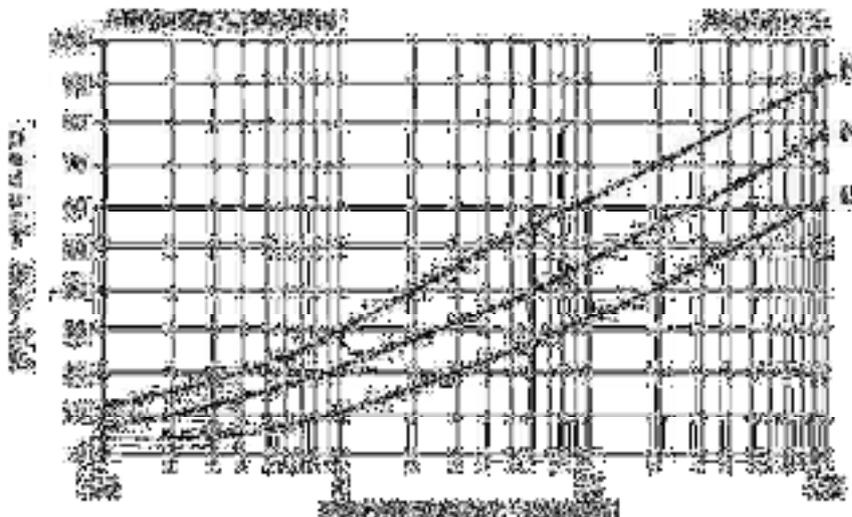
Gambar 2. 21 *Deduct Value* untuk Retak Kulit Buaya

Nilai pengurang yang dikenal sebagai *Deduct Value* adalah nilai yang ditentukan untuk setiap kategori kerusakan jalan, yang diperoleh melalui analisis kurva yang menghubungkan kerapatan(*density*) dan tingkat keparahan kerusakan (*severity level*) (Shahin, 1994). Gravig *Deduct Value* dapat dilihat pada Gambar 2.22 sampai dengan Gambar 2.41.

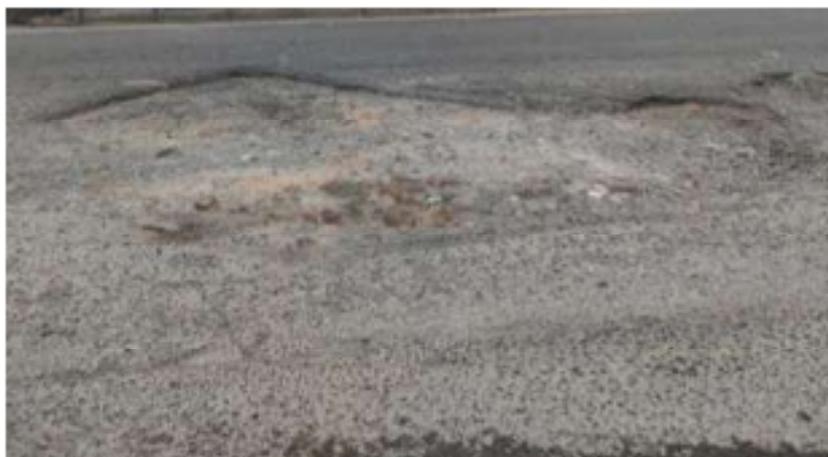
Gambar 3. 2 Kerusakan Jalan Dilokasi Penelitian  
(Sumber: Foto Dokumentas 2024)

Penelitian yang dilaksanakan berlokasi di Jalan Veteran, Pasar 7, Helvetia. Lokasi penelitian dapat dilihat pada Gambar 3.1 dan salah satu contoh kerusakan Jalan Veteran, Pasar 7, Helvetia dapat dilihat pada Gambar 3.2.

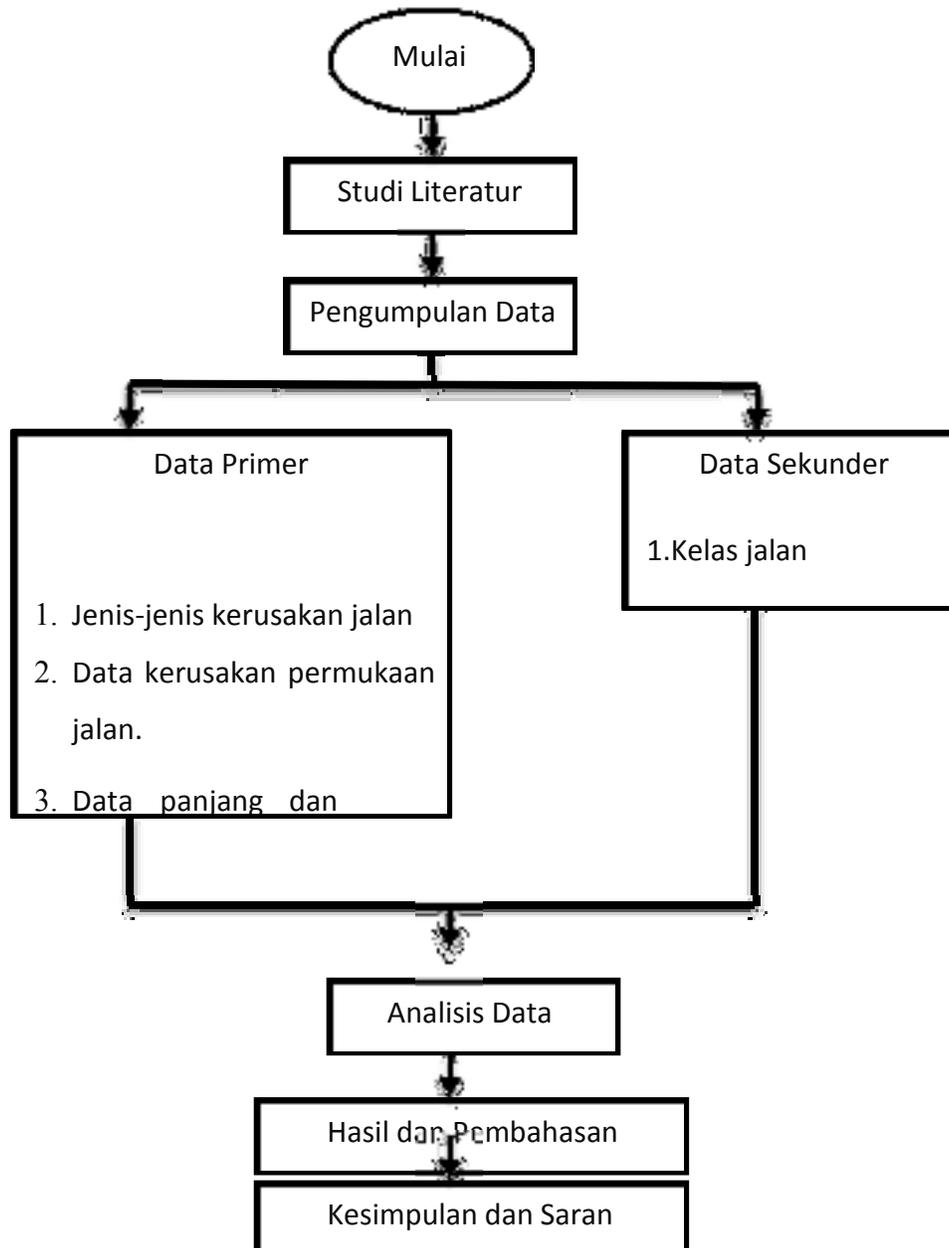
Gambar 3. 3 Bagan Alir Penelitian

Bagan alir merupakan alat visual yang menggambarkan langkah-langkah, urutan, dan proses dalam alur kerja. Tahapan yang terkait dengan penyusunan tugas akhir ini disajikan dalam bagan alir 3.3 berikut:
